突破性的创新解决方案可降低 UM16 汽车芯片环氧胶覆盖不良率 PPM

STMicroelectronics Inc. BEM&T – Calamba, Philippines

摘要

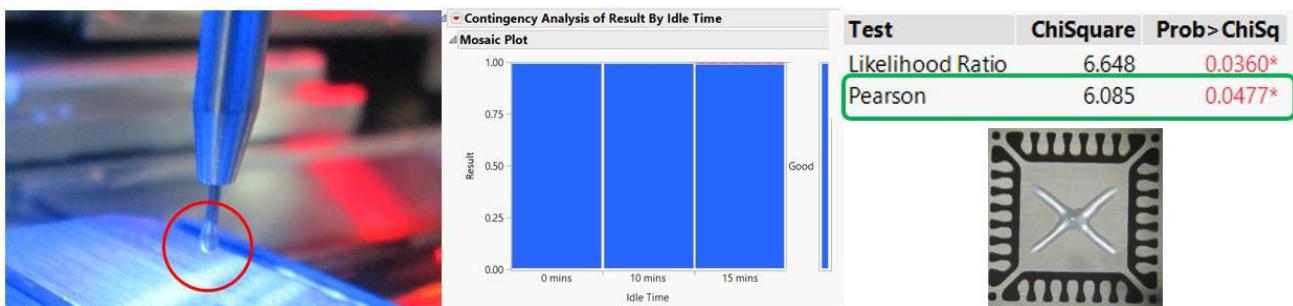
图9：识别根本原因 - 机器闲置时点胶嘴堵塞

为确定出胶量不足的根本原因，我们进行了三项统计分析。首先是统计验证机器待机时间过长，点胶嘴是否堵塞，导致出胶量不足。我们评估了 0、5、10、15 分钟待机时间，然后检查出胶量是否随时间变化。使用双样本比例检验进行统计检验，获得的 P 值为 0.0477，机器待机 15 分钟出胶量发生明显变化的置信度为 95%。在待机 15 分钟后，观察到在点胶嘴中有胶堆积现象，这可能导致胶嘴堵塞，出胶异常，胶量不足。不过，在点胶机待机达到 10 分钟前，未发现出胶量不足缺陷。

#2 Implement Auto Nozzle Cleaning every 10 min machine idle. More than 10 min machine idle, the machine will perform Auto purge / Auto Nozzle Clean.	2

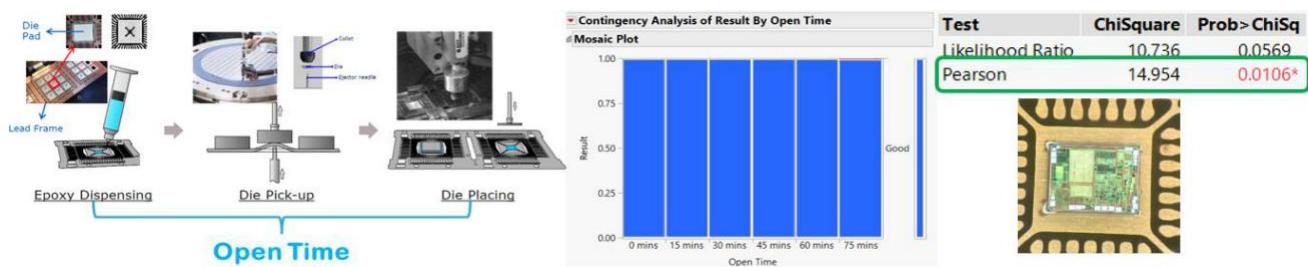
图10：识别根本原因 - 环氧胶暂置时间过长变干

第二个是统计验证胶暂置时间或干燥时间。胶干燥时间又称定形时间或湿法上胶时间，是树脂混合材料胶凝或变稠到不再能拉伸所用时间。胶干燥时间从点胶开始到芯片拾放或贴片为止。使用双样本比例检验进行统计检验，得出 P 值为 0.0106。在 75 分钟时胶反应发生明显变化的置信度为 95%。在贴片工序中，干燥 75 分钟的胶不能再拉伸或者涂覆，胶变干燥导致胶覆盖率降低。在干燥时间达到 60 分钟前，未发现胶覆盖不足问题。

Best Solution	EP Level	Before	After
#1 Implement OPEN TIME 60 mins is allowable epoxy staging time. More than 60 mins the machine will auto skip the leadframe in bond process.	2

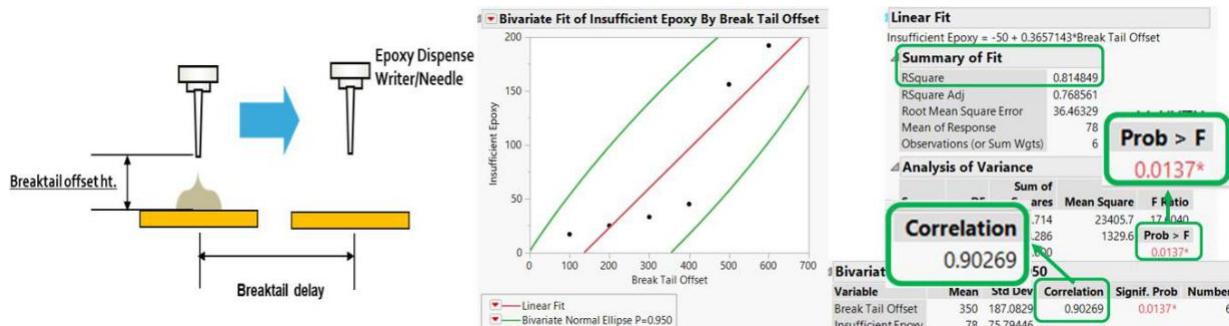
图 11：根本原因识别 - 未优化的断尾参数可能导致环氧树脂不规则分配

第三个是统计验证断尾参数和胶覆盖不足之间的关系。断尾偏移量是胶嘴在断尾延时之前向上移动的高度。断尾延时是指胶嘴在移动到下一个焊盘位置之前在实际点胶位置上的停留时间。相关性分析表明，断尾参数与胶覆盖不足的正相关性很强，置信度为 95%。当胶嘴抬起过快，致使点胶尾部过程中断，覆胶图案残缺不全，发生胶覆盖不足的缺陷。

实用结论: DOE 实验设计等高线和曲面图的分析结果建议，将断尾延时参数范围设定在 100-300 ms 之间，断尾偏移量设为 250-450 点。

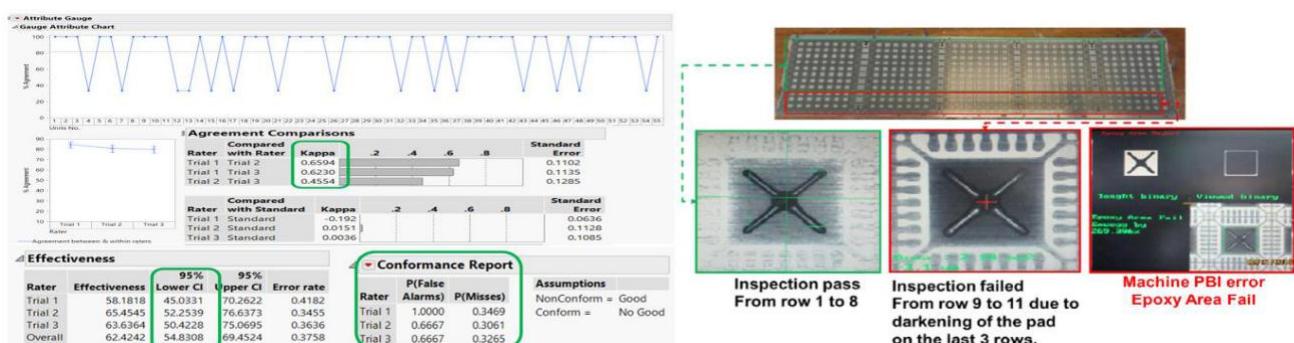
图 12：识别根本原因-贴片前检查可靠性低

项目组验证了当前 PBI 检测控制系统的准确性和有效性，使用 Attribute MSA(测量系统分析)分析方法确定贴片前检查视觉系统是否仍然可以可靠地发现胶覆盖率低的问题。Attribute MSA 报告显示，当前的 PBI 检查结果无效且不可接受。在粗糙的引线框架上，由于焊盘变暗，机器检查无法完全检测出第 9 列到第 11 列的覆胶图案。在粗糙引线框表面上对比度发生变化，导致贴片对准和胶覆盖检查错误频发。

实用结论: DOE 交互作用图显示，为了提高良率，我们需要在 PBI 上安装双面照明的超亮光源。

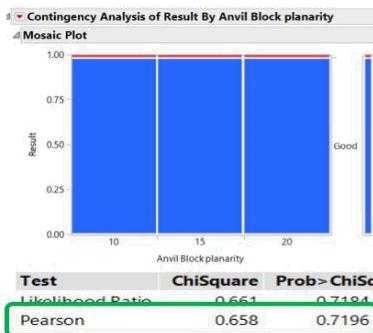
图13: 砧座平面度

在确定贴片前检查有问题之后，为找出导致检测不良的可能原因，我们用不同的砧块平面度和引线框架粗糙度测量值做了一系列统计验证，总体数据检验得到 P 值 > 0.5，贴片前检查的检测不良率没有显著差异的置信度为 95%，但是，在引线框类型测量时，检测不良率却存在明显差异，标准 PPF 引线框架没有遇到 PBI 问题，如图 15 所示。

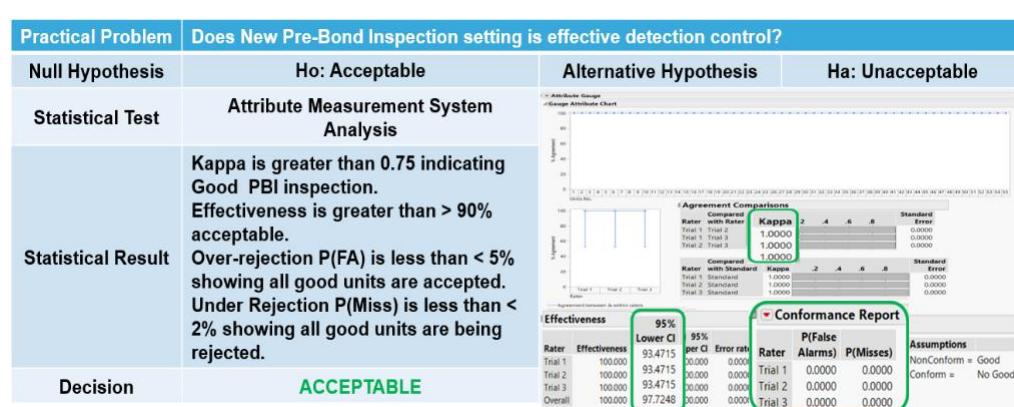
图 19: Attribute MSA

MSA 属性报告表明，在安装双面照明的超亮光源后，新 PBI 工具的检测控制功能有效且可以接受。
