突破性的创新解决方案可降低 UM16 汽车芯片环氧胶覆盖不良率 PPM

STMicroelectronics Inc. BEM&T – Calamba, Philippines

摘要

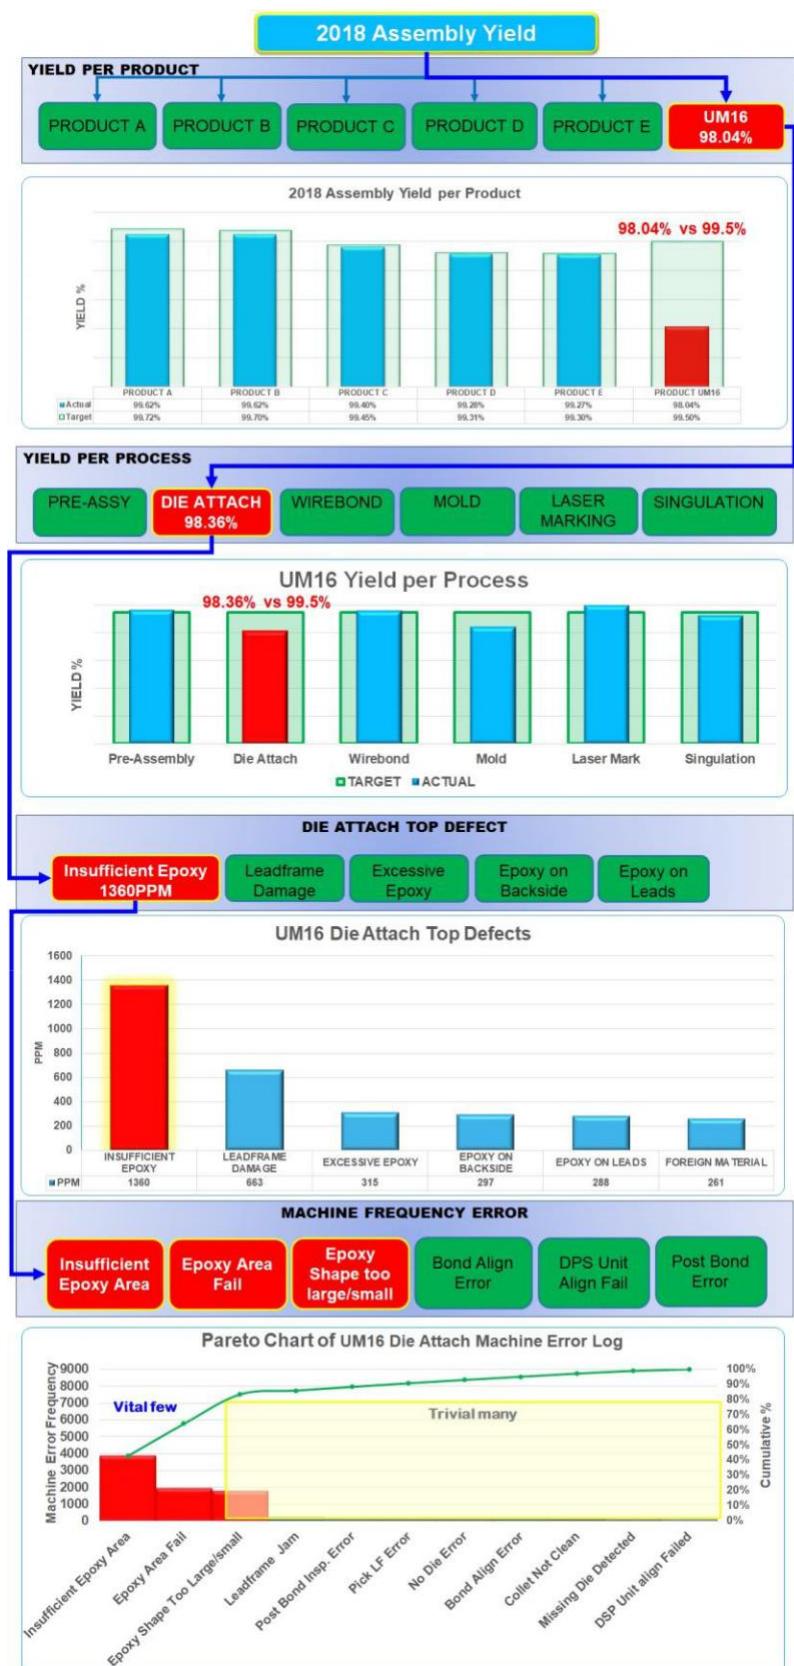
图3: 问题定义树

UM16 贴片工艺的良率为 98.36%，是该产品良率最低的封装工艺之一。在我们负责管理的工作范围内，出胶量不足是贴片的首要缺陷，因此，我们集中精力降低 1360 PPM 的胶覆盖不良率。排序图的进一步分类显示，机器频发的与出胶量不足缺陷相关的主要错误是胶覆盖率低，其次是胶覆盖面积不合格、胶涂覆形状太大/太小错误。

因此，我们的问题描述是：“在 2018 年 4 月产品发布期间，因贴片工艺出胶量不足缺陷，UM16 汽车封装的胶覆盖不良率为 1360 PPM。”

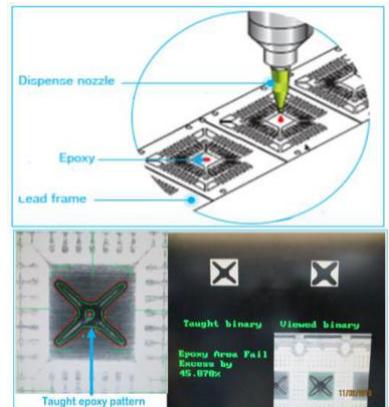
图 6: 点胶和 PBI 检查

点胶针或点胶嘴按照控制的胶量向引线框架注胶。贴片前检查视觉控制系统负责确定点胶位置。贴片前检查是点胶机的一个出胶量检查功能，在贴片前先检查胶的实际覆盖图案与设定图案是否一致。如果胶涂覆在设定图案的绿线和红线之间，则是覆盖面积合格。PBI 贴片前检查功能还能检测胶量过多或不足缺陷，如果发现这类问题，点胶机会自动报警并停机。

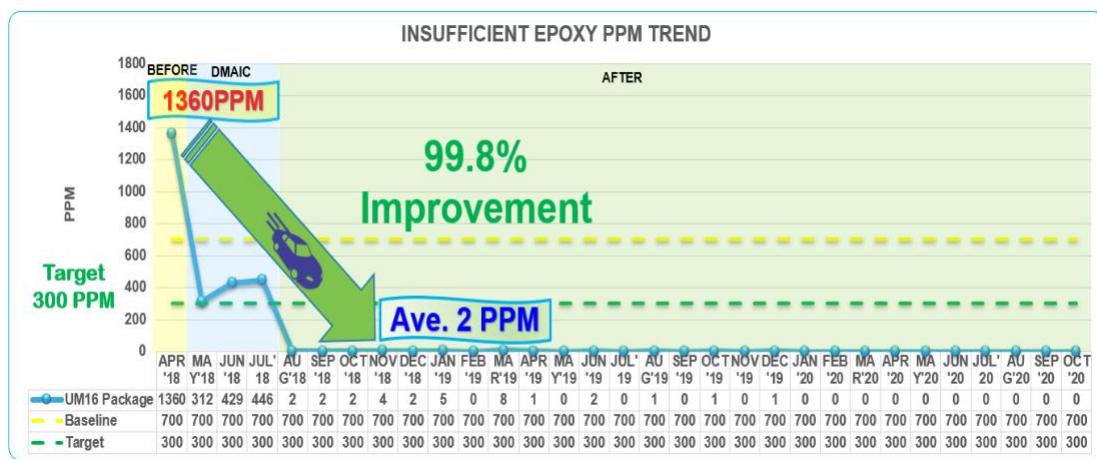
图 20：UM16 胶覆盖不良率 PPM 趋势

在执行预定应对措施后，2018 年最后一个季度，我们观察到，UM16 的环氧胶覆盖不良率平均为 2 PPM，优于 300 PPM 的目标，提高了 99.8%。

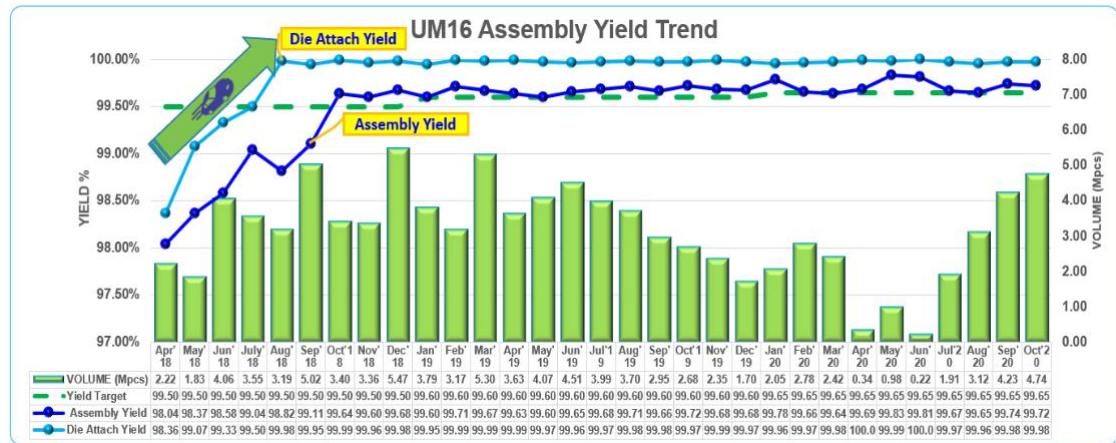
图 21: UM16 封装和贴片良率

UM16 贴片良率从 99.36% 提高到 99.98%，良率提高了 62%。总体而言，2018 年 4 月到 12 月，UM16 芯片良率提高，保持在 99.68%，超过了 99.5% 的良率目标。

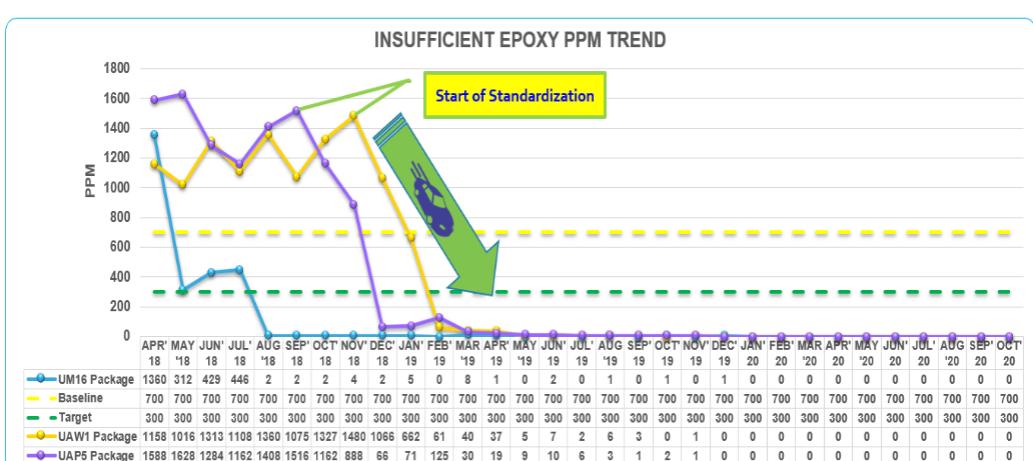
图 23: 结果标准化

标准化结果表明，其他的采用粗糙引线框架的封装同样降低了胶覆盖不良率 PPM。

在接受最佳解决方案的有效性之后，在适用机器和有相同粗糙引线框架的产品中安排执行创新推广计划，复制成果。
